# Rapport fra befaring før visitas i Moland sokn

Befaring 7. november 2025

## Om befaringen og befaringsrapporten

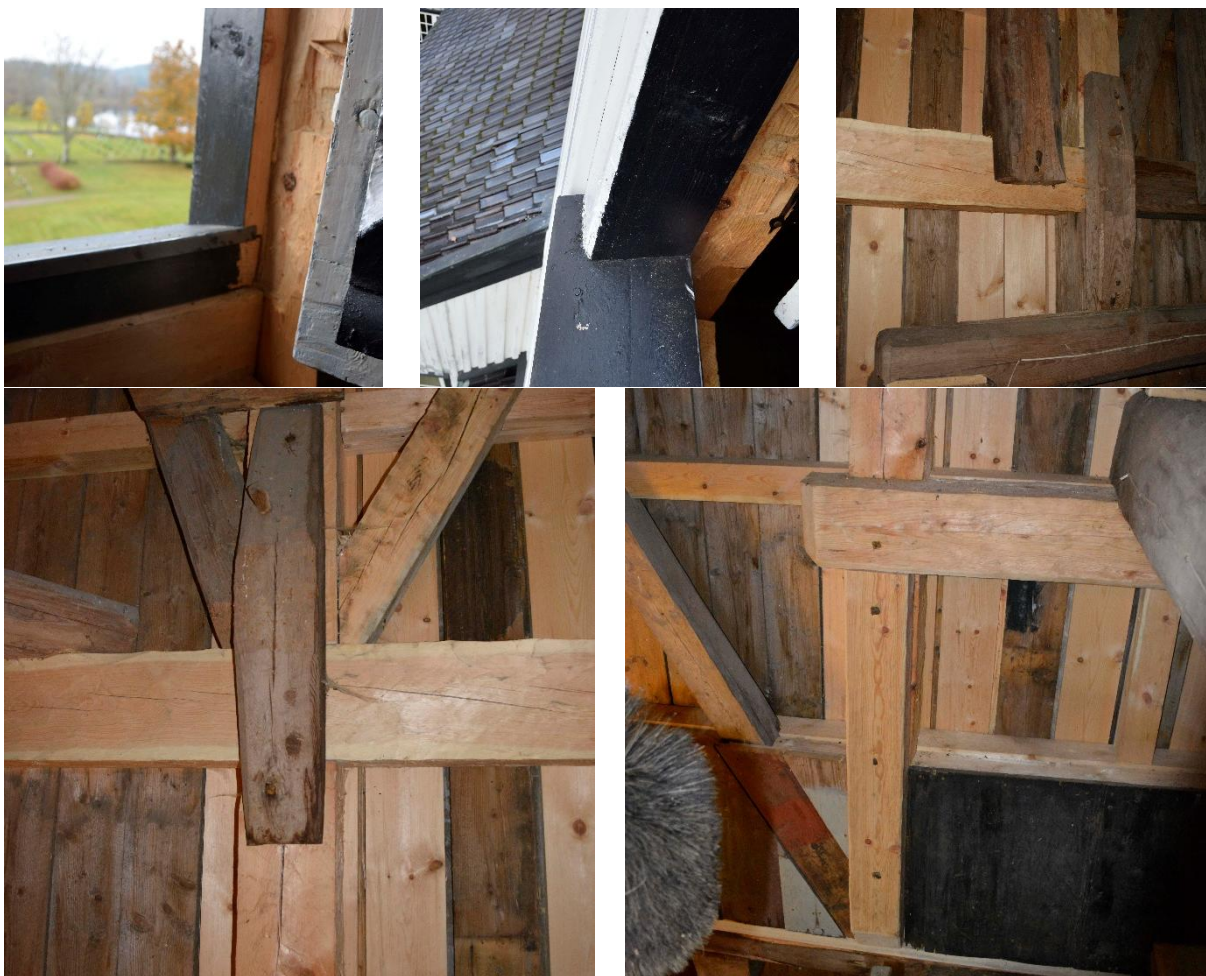
A og B) Vannbord til ringeluke forbedret med malt stålbeslag. C-E) Nytt og gammelt treverk med sammenføyninger av god kvalitet. Gjenbruk av smidd spiker.

Det er gjort større utbedringer i tårn. Kjente skader er utbedret, herunder råteskade i tårn. Dette er gjort av eksternt firma (Bøylestad og Moen) med stor kunnskap til antikvariske bygg, noe som viser igjen i detaljene, blant annet sammenføyningene.

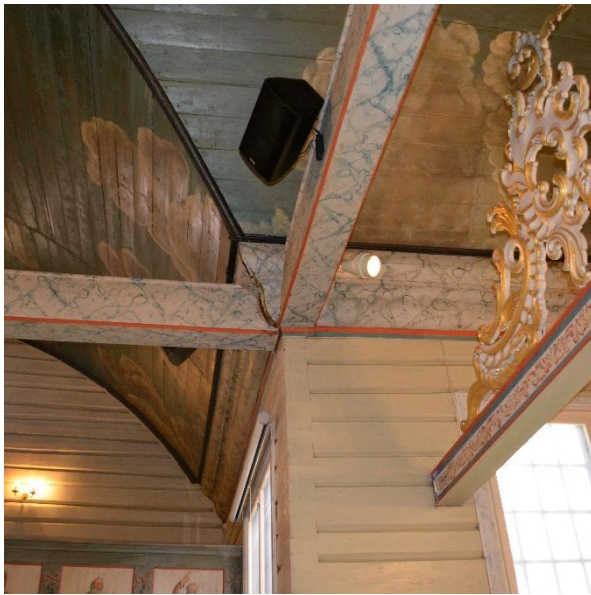
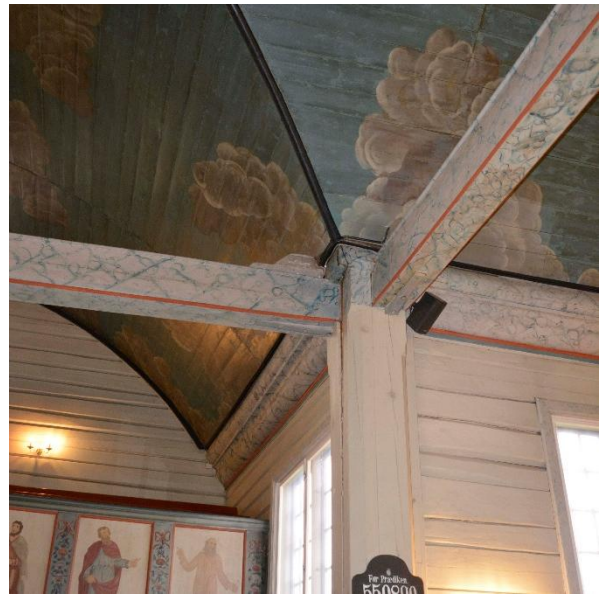
Eventuelle kommentarer som gjelder kirkens tilstand: Kirkens tilstand må defineres som god. Det ble under befaringen sett på om hjørnene likevel bør undersøkes grunnet utglidninger av bete/bindebjelke. Eventuelt kan det plasseres gipsplomber der det har vært tegn til bevegelse, for videre kontroll.

Det er noe synk i SV hjørne på korsarm. Vi ser også at det er/har vært noe bevegelse i bjelkene i korsene. Det er ikke registret bevegelse senere år, men dette bør måles/plomberes slik at man kan holde dette under oppsyn.

Tydelig utglidning av bindebjelke/bete i hjørnet i nordøst. Tidligere montert kne i hjørnet i sørvest.

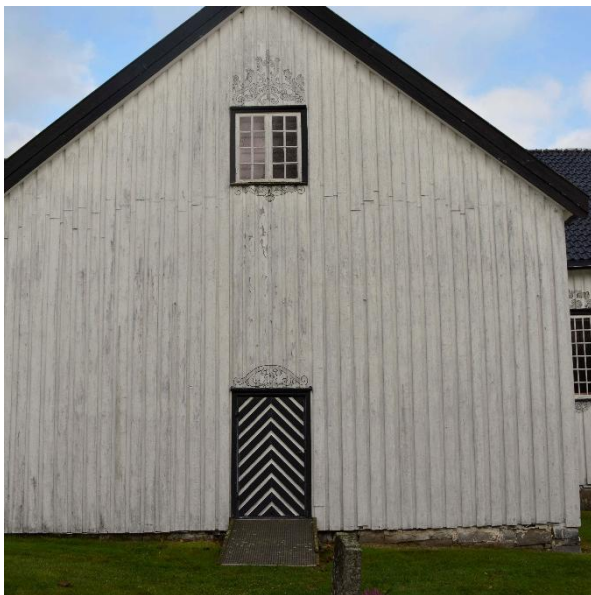
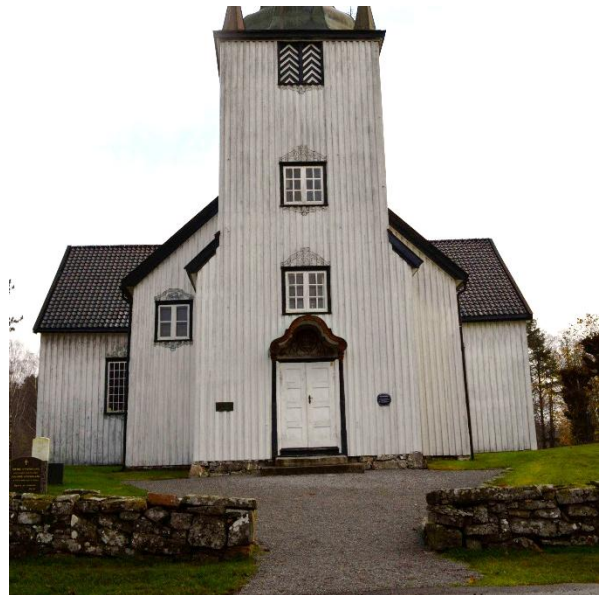
Rullestolbrukere kan komme inn sideinngang. Det er permanent rampe som fører til denne inngangen. Det er to lave trinn opp til hovedingang og slakt terreng.

Men terskelen er høy og rullestolbrukere er avhengig av at andre åpner døren for dem. Kirken har ikke faste tilpassede plasser til rullestol i kirkerommet, men kan bruke barnekrok.

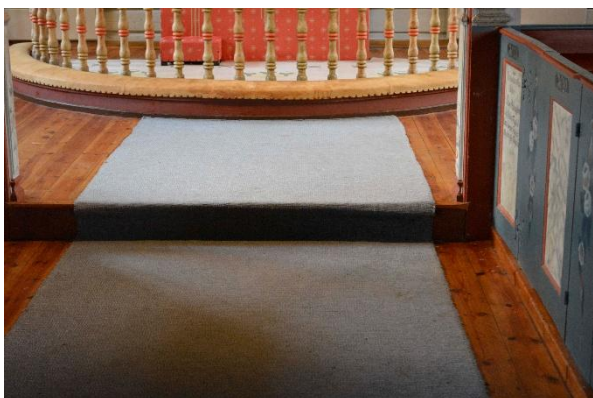
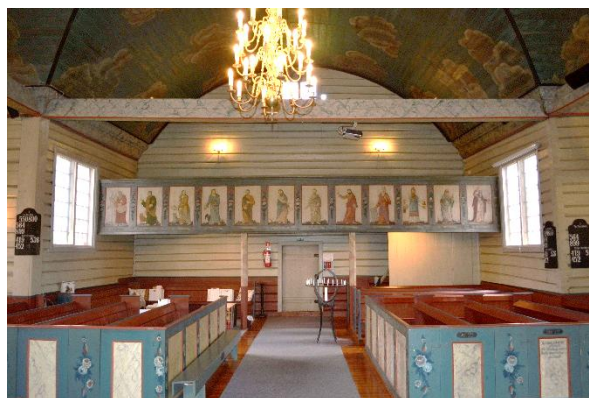
Koret og alterringen er ikke tilgjengelig for rullestolbrukere. Det er ett trinn opp til koret. Kirken har fungerende teleslynge eller andre løsninger for hørselshemmede.

Det er vurdert rampe opp til koret, men man har ikke funnet en god løsning. Korskillet gjør at man i så fall må etablere en permanent skrårampe under teppet, noe som ikke vil være umulig og heller ikke spesielt kostbart. Biskopen tar gjerne imot en søknad, om dette er ønskelig fra menighetens og fellesrådets side.

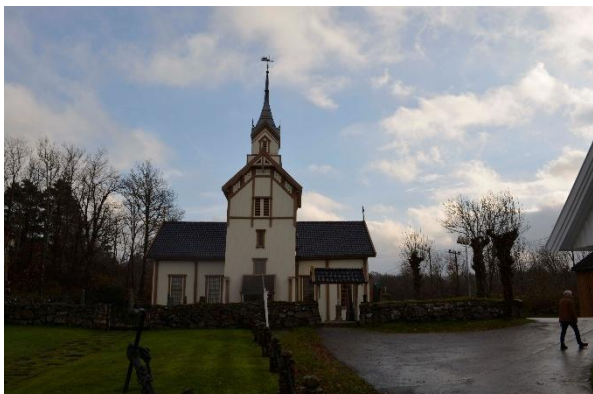
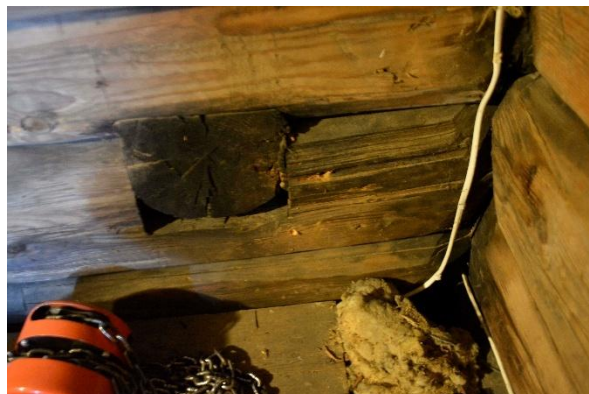
Kirken har vært gjennomgått med byggfaglig kompetanse. Kirken har en del skader som er registrert i egen rapport. Enkelte skader på takbukker er av kritisk karakter. I tillegg er det råteskader i et hjørne av tårnet som har ført til noe sig. Oppleves likevel stabilt.

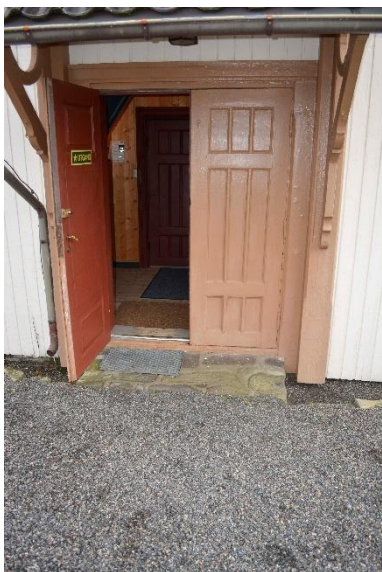
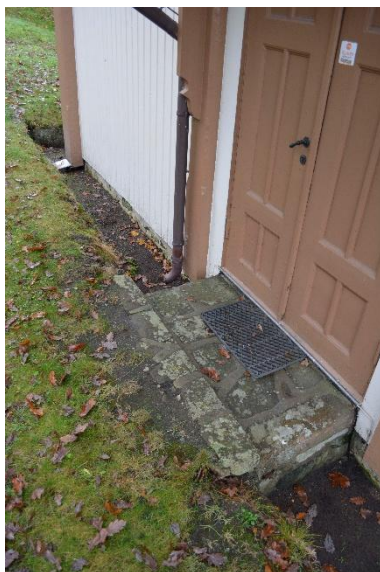
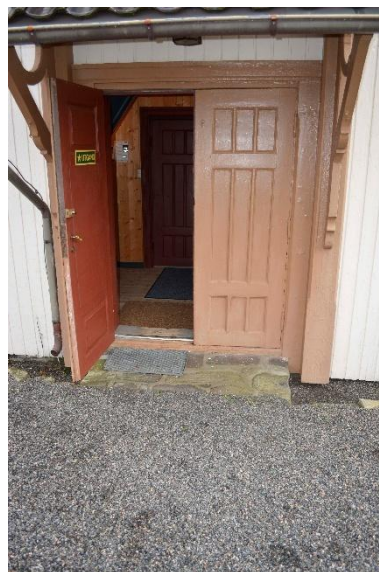
Rullestolbrukere kan komme inn sideinngang eller annen sekundær inngang til begge sideskipene. Det er også flatt terreng inn hovedinngang, men her er litt høy terskel. Inngangen i sør er like mye brukt som hovedinngang som den egentlige hovedinngang i vest. Inngang i nord er mindre brukt og har gressdekke utenfor.

Rullestolbrukere er avhengig av at andre åpner døren for dem. Kirken har ikke faste plasser til rullestol i kirkerommet. Koret og alterringen er ikke tilgjengelig for rullestolbrukere.

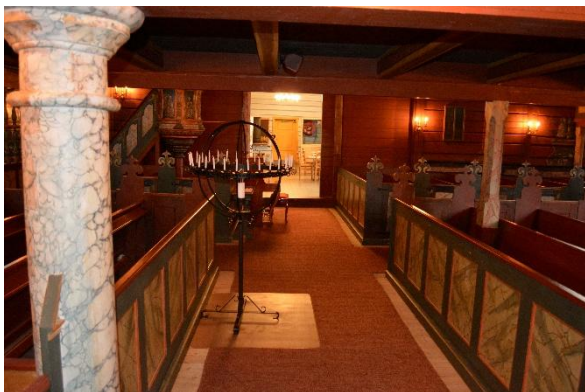
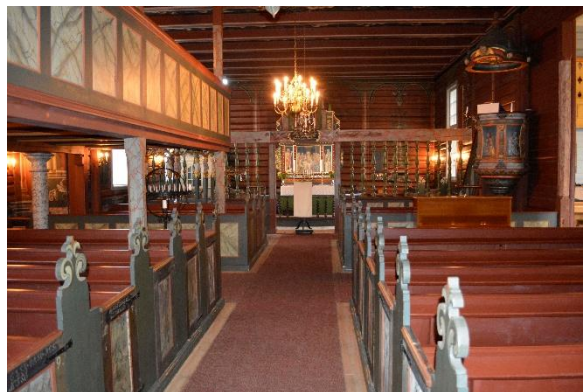
Det er vurdert rampe opp til koret, men man har ikke funnet en god løsning. Selv om det kun er ett trinn opp til koret er trolig den trange passasjen mellom korskillet og alterring en større utfordring enn å få til en permanent rampe. Man må for å få til en god løsning til med en mer omfattende endring der enten hele korskillet flyttes bakover i kirkerommet eller alterringen gjøres mindre.

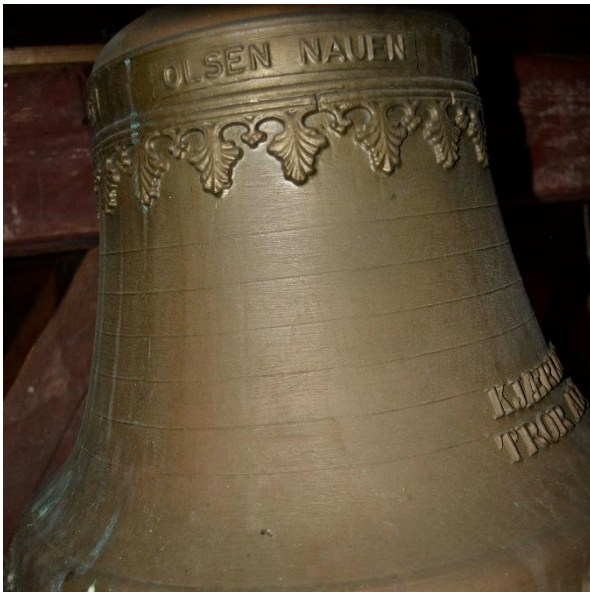
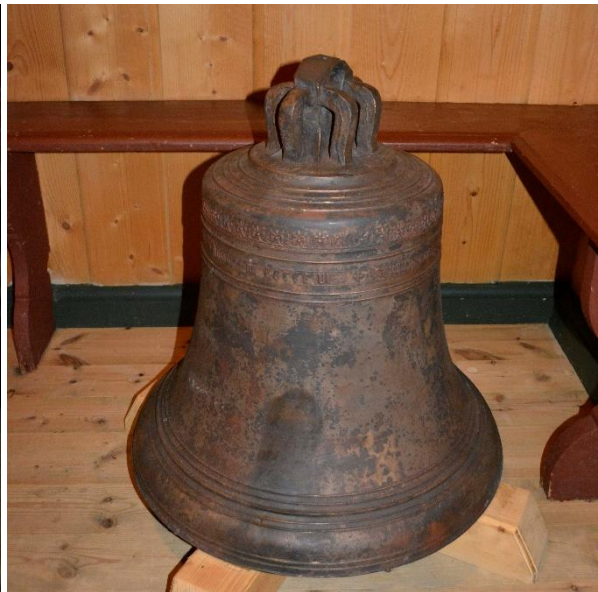
Hovedklokke ringes manuelt. Med tau. Den gamle klokken fra 1506, som er sprukket, er utstilt i det nordre våpenhuset. Adkomst til klokken er rimelig god.

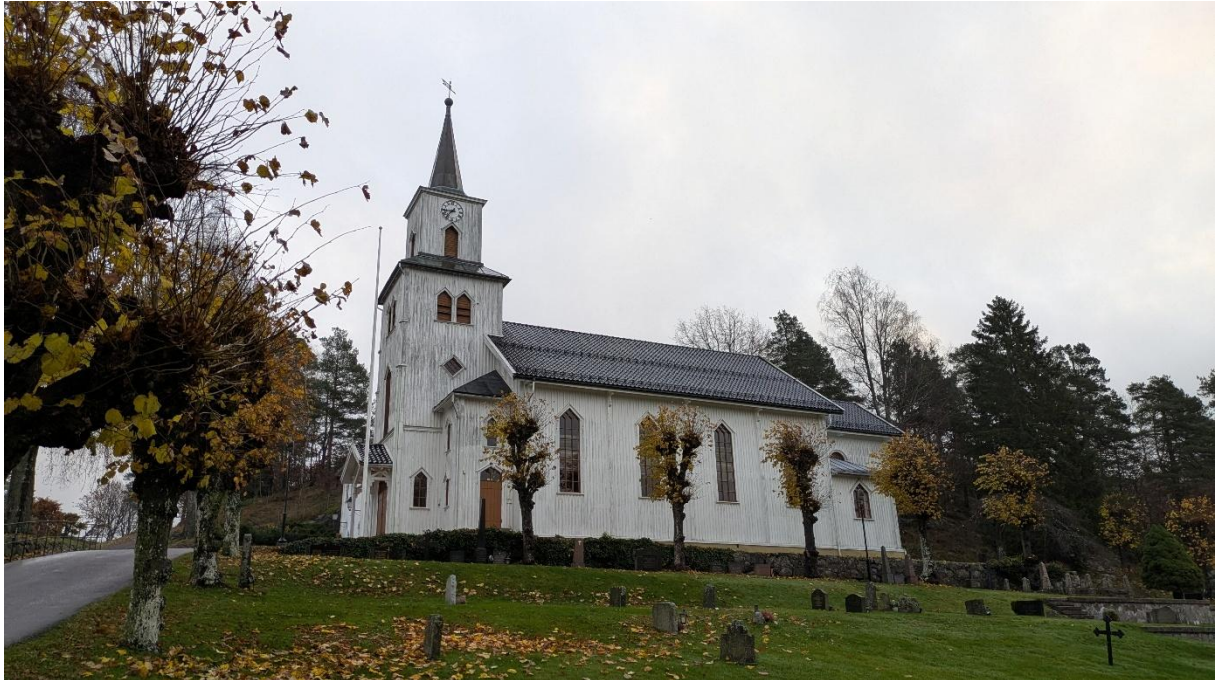
Kirken er bygd i mur og tre som bindingsverk og er kledd med malt trepanel. Sist overflatebehandling var i 2017. Da benyttet man linoljemaling. Kirken ble sist vasket for svartsopp/smuss mindre enn to år etter sist maling. Den viser igjen behov for vasking for svartsopp/smuss.
