# Rapport fra befaring før visitas i Moland sokn

Befaring 7. november 2025

## Om befaringen og befaringsrapporten

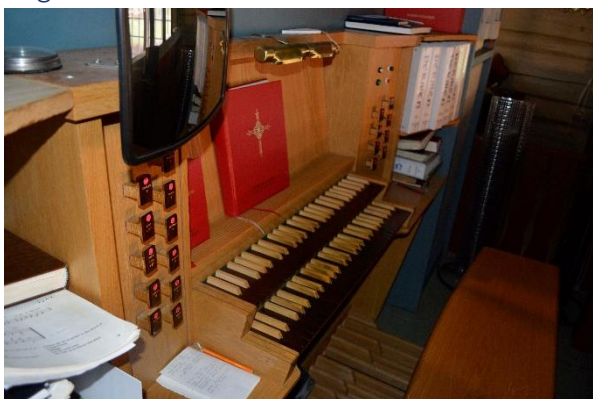
Hovedorgelet er et Pipeorgel produsert av Vestlandske orgelverksted og ble installert i 1973. Det rapporteres at det fungerer bra.

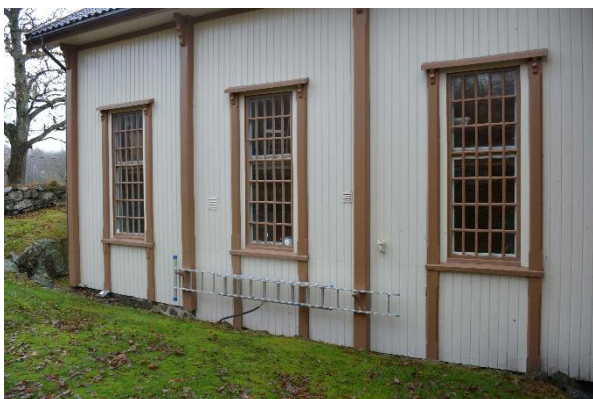
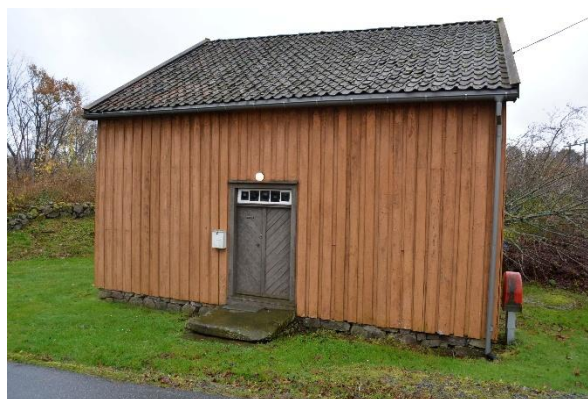
Det er toaletter (også HC toalett) i «kirkestua» på andre siden av vegen. Dette bygget trenger imidlertid oppussing om det skal brukes videre. Menigheten ønsker i stedet å bedre fasilitetene i kirkebygget, eventuelt med et påbygg til menighetssalen slik at man kan etablere toaletter der. En mulighet er også å flytte kjøkken til vegg mellom menighetssal og kirkerom for å frigjøre dagens kjøkken til toaletter.

Kirken har fungerende teleslynge eller andre løsninger for hørselshemmede. Det kan være lurt å ta en befaring sammen med riksantikvaren før en går i gang med en søknad om endring.

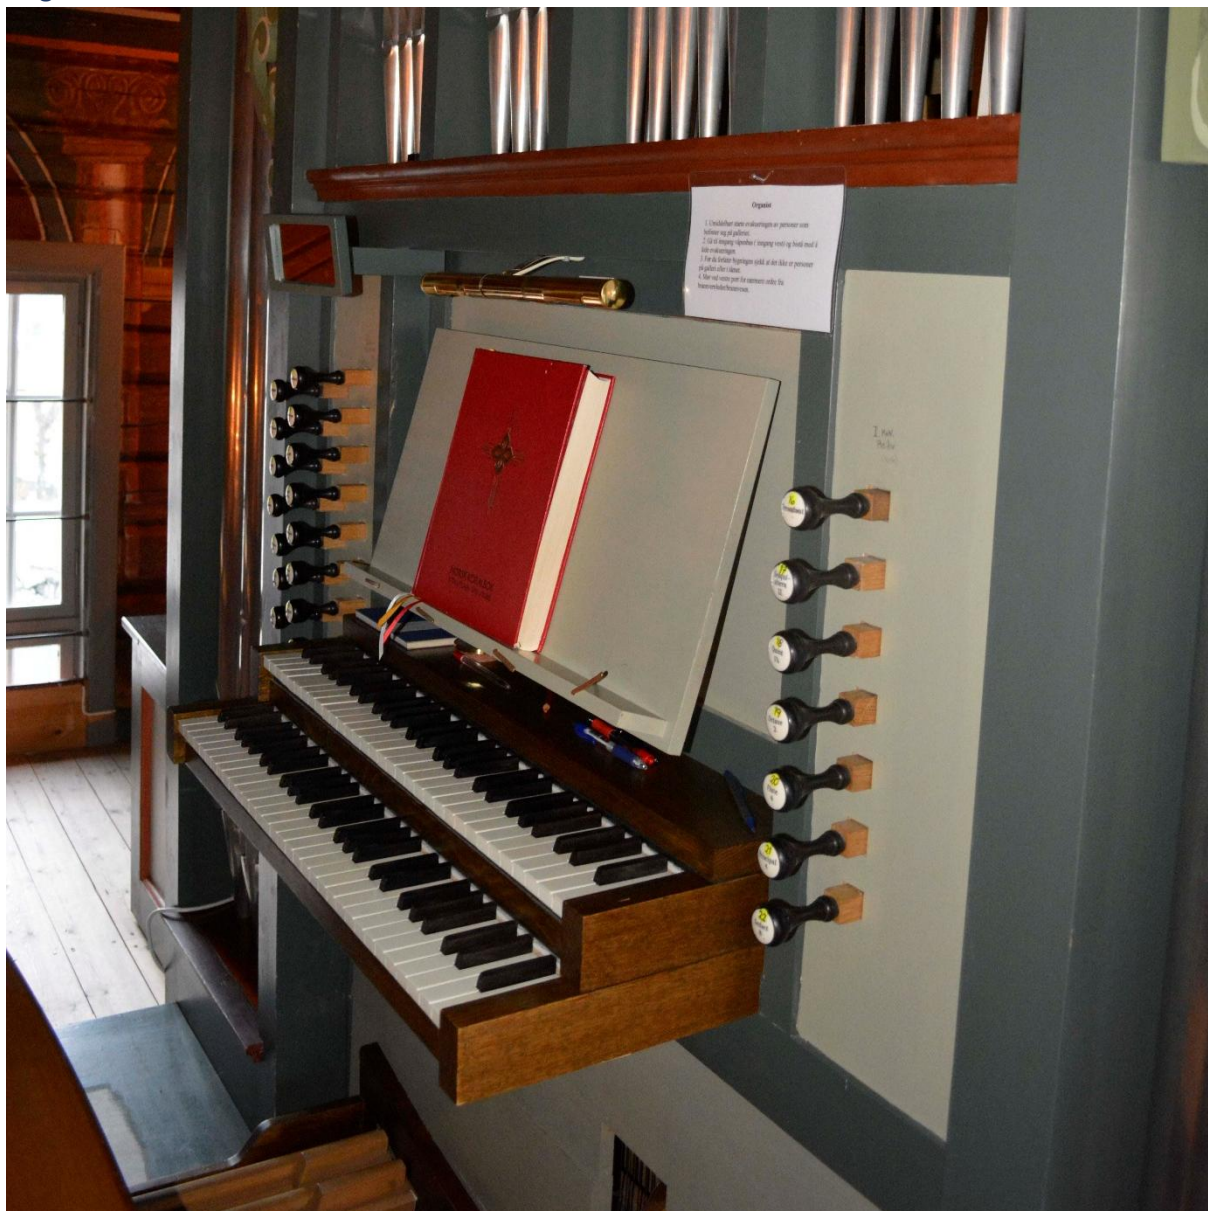
Hovedorgelet er et Pipeorgel produsert av Peter Collins og ble installert i 1990. Det rapporteres at det fungerer bra. Kirkerommet har i tillegg et Akustisk piano.

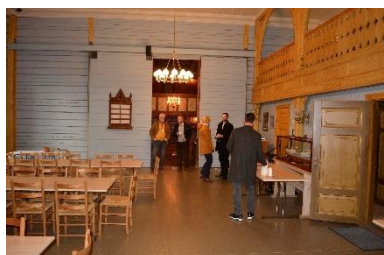
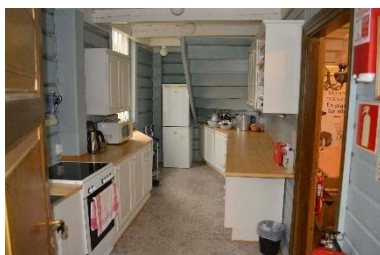
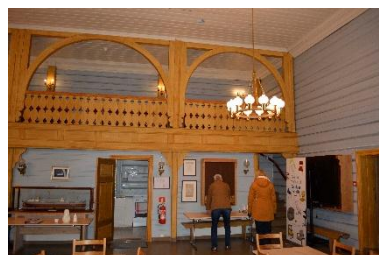
F.v.: Menighetssalen med skyvedøren inn mot kirkeskipet. Kjøkken som fikk ny innredning i 2017. Galleriet på nordveggen er ikke lenger i bruk.

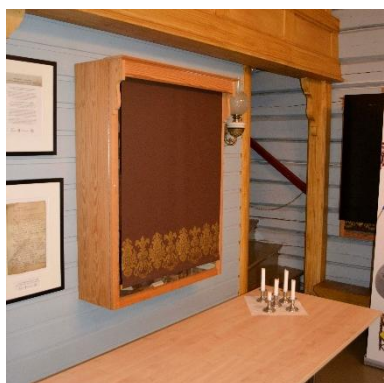
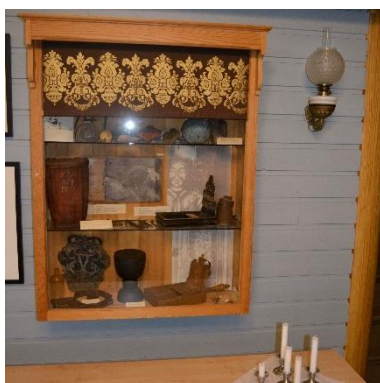
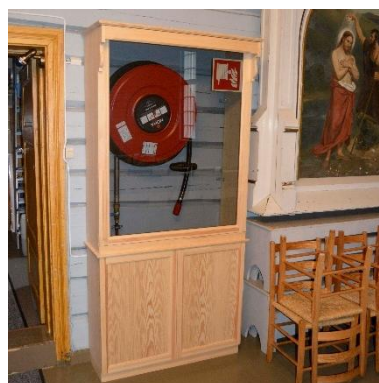
*F.v. Det er fra tidligere laget to skap for utstilling av gamle gjenstander. Det er nå laget et skap i samme stil for brannslangen.*

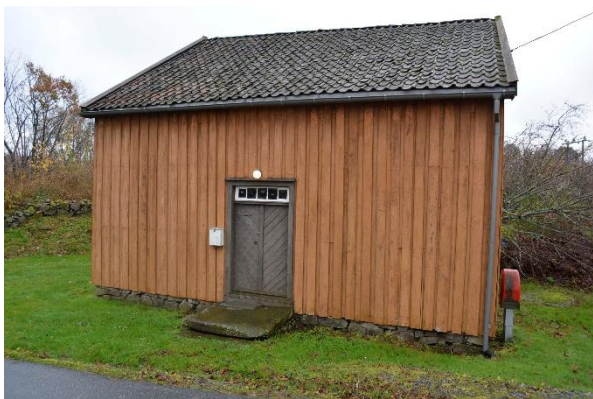
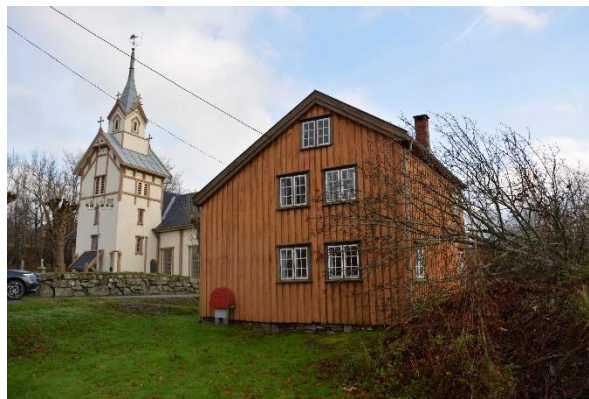
Huset til Andreas Mortensen ble kjøpt av menigheten 1867. Det er bygget i 1736 og stod opprinnelig mellom minnebautaen til Even Thorsen foran kirken og minnesmerket over falne under krigen. Et av argumentene i 1867 for å kjøpe huset var å flytte det for å gi plass til en utvidelse av gravplassen og fordi man mente det utgjorde en brannfare for kirken så nær kirkebygget. Det ble imidlertid stående og brukt til menighetsarbeid. Under befaringen ble det snakket om at man nå vurderer å selge huset igjen. Et slik salg vil i så fall reguleres gjennom kirkeordningen.
